Untersuchung der Wechselwirkung von innenliegendem Plissee und Verfärbungen von Kunststoffrahmenprofilen von Dachfenstern

Kurzfassung des Gutachtens 21-004588-PR05 des ift Rosenheim

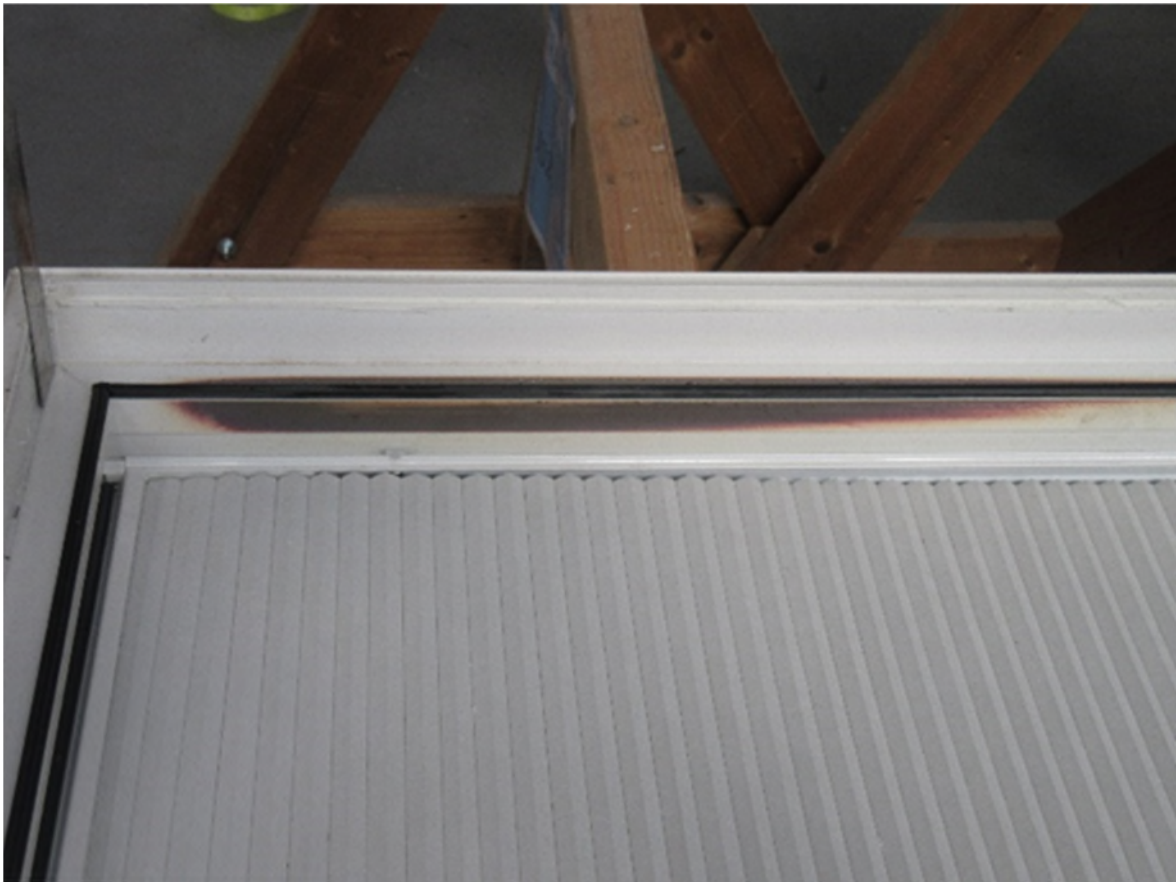
Abbildung 1 Die Verfärbung variiert von dunkelviolett im Zentrum bis zu hellviolett an den zudem gelblich verfärbten Rändern.

Die Verfärbung nimmt den oberen (zum First orientierten) Bereich der an der Scheibe angrenzenden Profilfläche ein.

An der Rahmenecke läuft sie ca. 4 cm vorher wolkig aus.

Unten läuft sie nach ca. 30 cm über weitere ca. 30 cm langsam an der Scheibenkante aus.

Der innenliegende Sonnenschutz besteht aus einem Waben-Plissee. Dieser schließt weitgehend dicht am Rahmen ab.

Die violetten und gelblichen Verfärbungen sind nur in dem Zwischenbereich von Glas und Plissee aufgetreten.

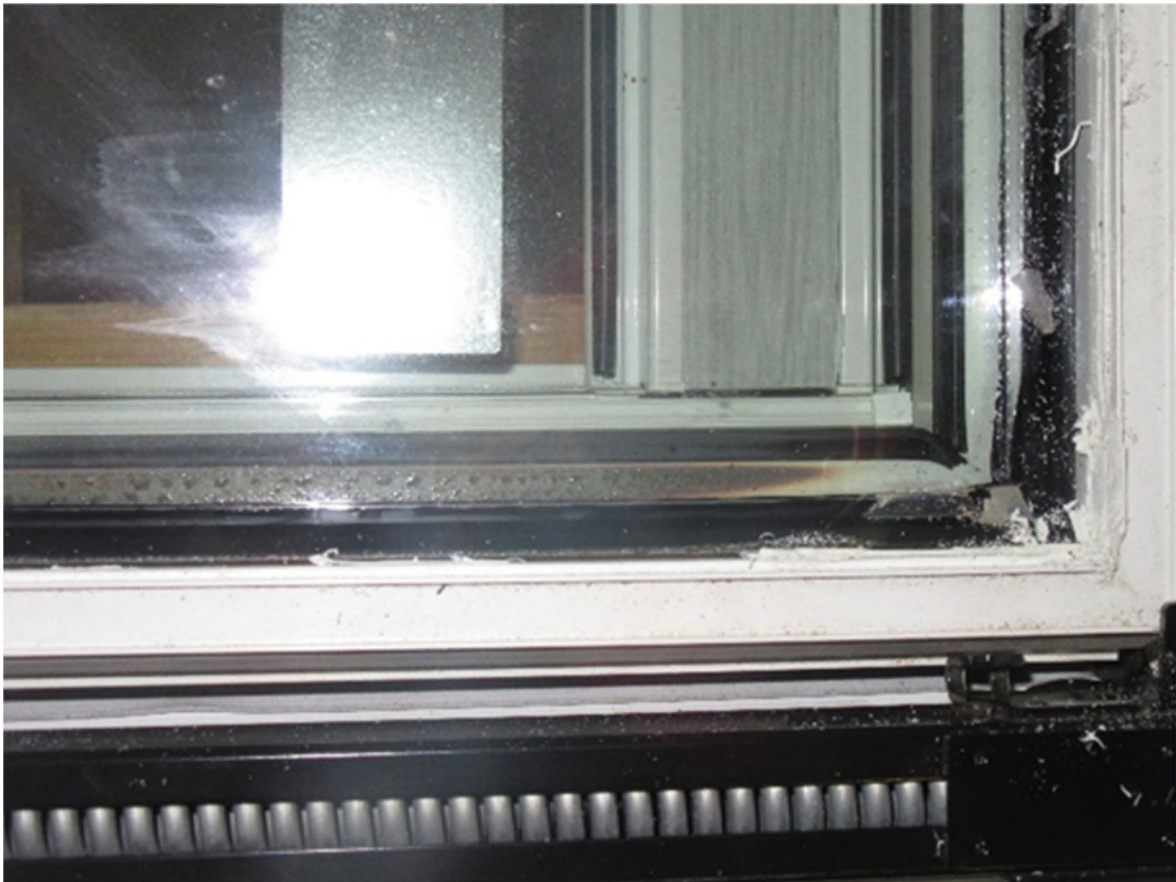
Abbildung 2 Auch die Profilfläche parallel zur Scheibenoberfläche hinter der raumseitigen Glasabdichtung ist betroffen.

Die Dichtungsanlage an der Scheibe ist, bis auf eine kleine offene Stelle am Eckstoß der Dichtung, gut.

Speziell auf dieser Oberfläche im Falzraum ist eine ölige Flüssigkeit auf der verfärbten Fläche vorhanden.

Es ist kaum wahrscheinlich, dass die Verfärbung durch Ausdünstungen oder Ablagerungen aus dem Plissee hervorgerufen wurde. Insbesondere spricht dagegen, dass die stärkste Verfärbung – mit Austritten von öligen Bestandteilen – auch im praktisch vollständig abgeschirmten Falz zwischen Glas und Flügelrahmen festzustellen ist. Weiter konnte mit Hilfe der thermischen Analyse keine chemische Veränderung am Plissee-Stoff festgestellt werden. Die festgestellten Veränderungen bei der Klebung der Lagen sind vermutlich auch auf die hohen Temperaturen zurückzuführen.

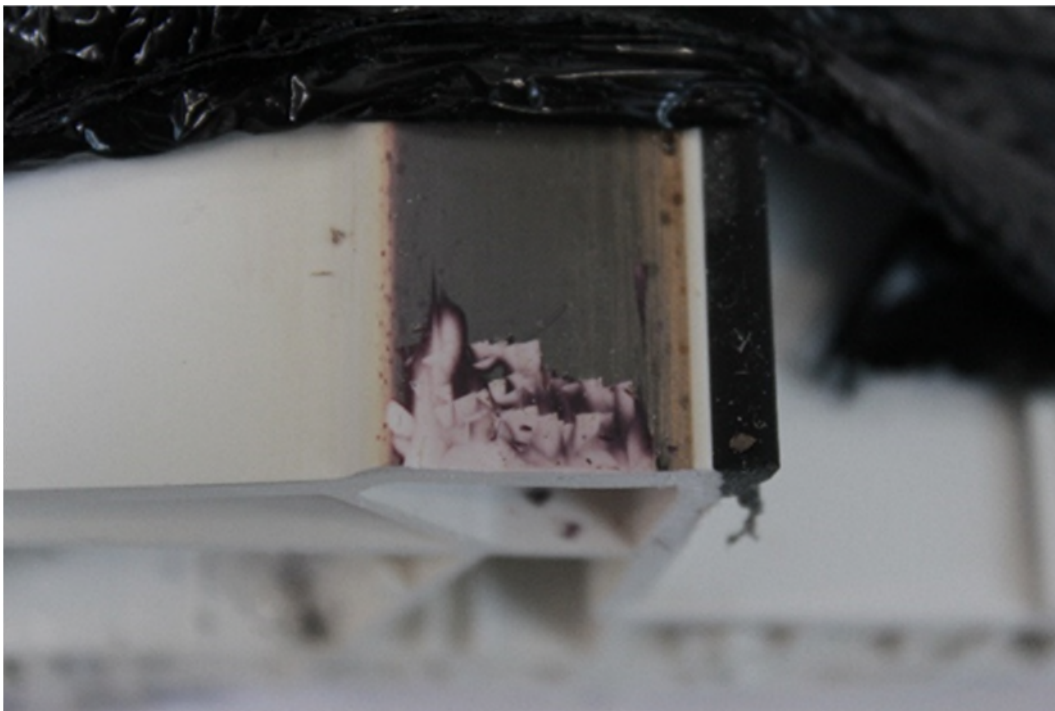
Abbildung 3 Die Probekörper wurden demontiert, um Materialproben zu entnehmen. Es konnte festgestellt werden, dass die Verfärbung nur oberflächlich ist.

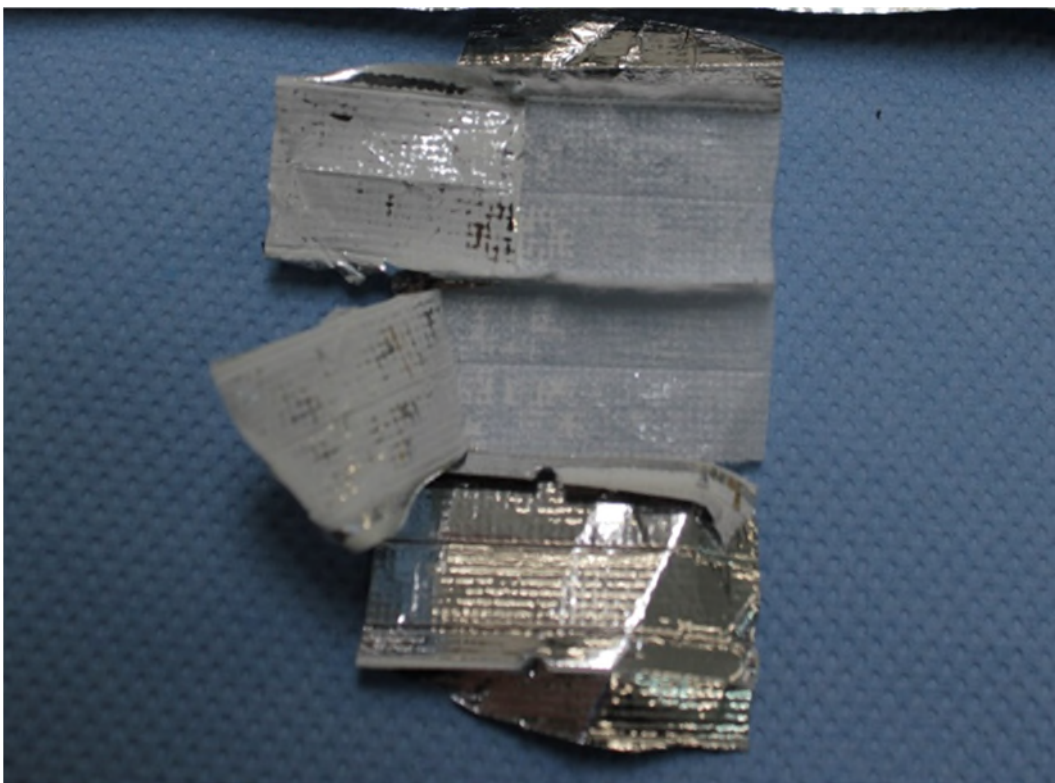
Abbildung 4 Auch das Plissee in der Nähe des verfärbten PVC hat sich verändert: Die metallische Beschichtung lässt sich leicht vom Textil trennen, der Bruch/Abriss erfolgt in der Klebefuge.
